Czy grożą nam awarie systemowe wywołane zjawiskami klimatycznymi?

Autorzy: Aleksandra Rakowska, Andrzej Grzybowski, Jerzy Stiller - Politechnika Poznańska, Instytut Elektroenergetyki

(„Energetyka” – 7/2009)

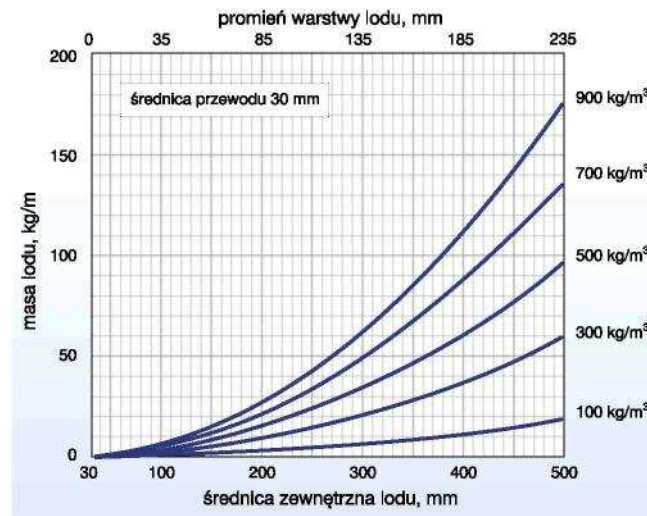
Rys. 3. Obciążenie osadem śniegowo-lodowym w funkcji średnicy osadu [4]

Na rysunku 3 pokazano wykresy zależności masy właściwej osadu lodowego od średnicy tego osadu dla wybranego przewodu o średnicy 30 mm [4]. Gęstość sady może być bardzo zróżnicowana. Najcięższe oblodzenie występuje w przypadku warunków atmosferycznych przedstawionych na rysunku 4 [15].

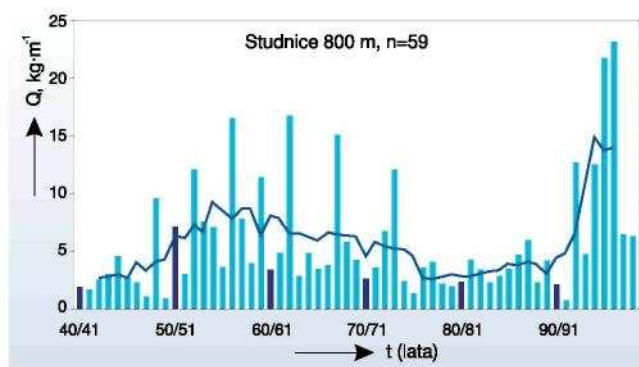
Rys. 5. Pomiar obciążenia lodowego na Górze Studnice zarejestrowanego w latach 1940 – 1999, czarna linia wskazuje średnią temperaturę w danym roku [4]

Na podstawie uzyskanych danych, przedstawionych na rysunku 5, można łatwo zauważyć bardzo dużą różnicę w oblodzeniu zarejestrowanym w latach 1950-1960, a w latach 1970-1980. W dodatku interesujący jest fakt, że zanotowany w ostatniej dekadzie bardzo silny wzrost oblodzenia jest powiązany z dramatycznym wzrostem temperatury w tym samym okresie.

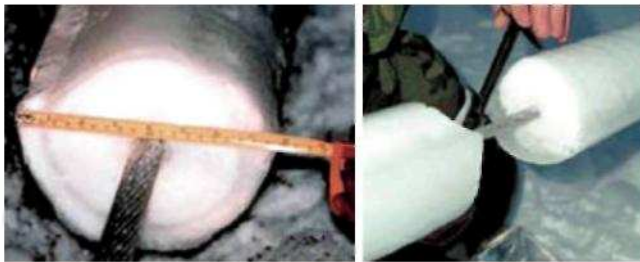
Rys. 7. Największa zaobserwowana średnica oblodzenia równa 19,7 cm [4]

Na świecie zjawisko występowania sady bada się według określonych standardów. Na rysunkach 7 i 8 przedstawiono czynności wykonywane przez specjalne służby w miejscach wystąpienia sady i uszkodzenia linii napowietrznej.

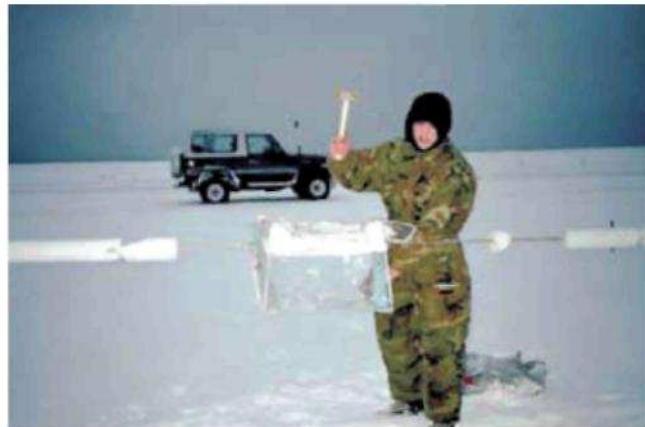
Rys. 8. Pobieranie próbek sadzi (po zmierzeniu) do ich zważenia [4]

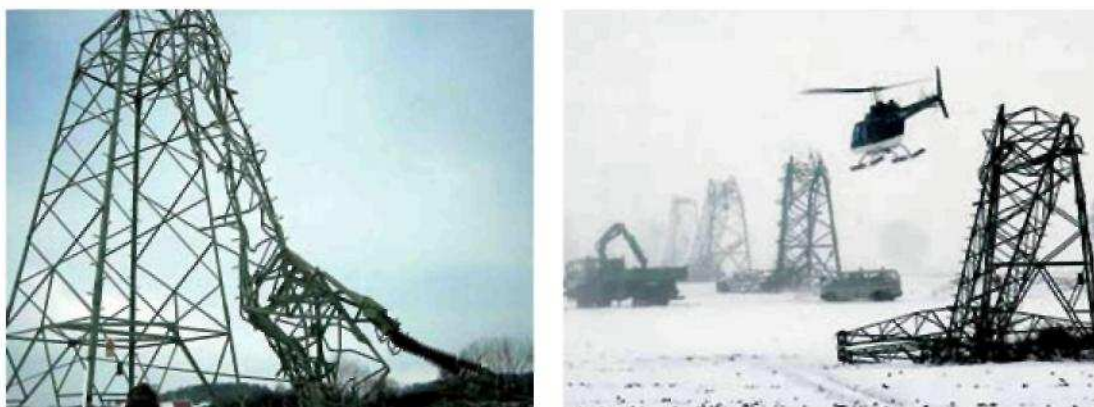
Rys. 9. Skutki burzy śnieżnej w Niemczech, 24-25 listopada 2005 – linie *E.ON-u* [5, 21]

Na terenie Niemiec około 250 000 ludzi zostało pozbawionych elektryczności i to przez kilka dni. Uszkodzeniu uległo, jak wspomniano, pięć linii (zbudowanych w latach 1950,1951,1960, 1984 i 1990), w których uszkodzeniu uległy 83 kratowe słupy stalowe. Zostały uszkodzone sekcje tych linii biegnące z kierunku północno-zachodniego i poddane działaniu wiatru wiejącego prostopadle (rys. 9).

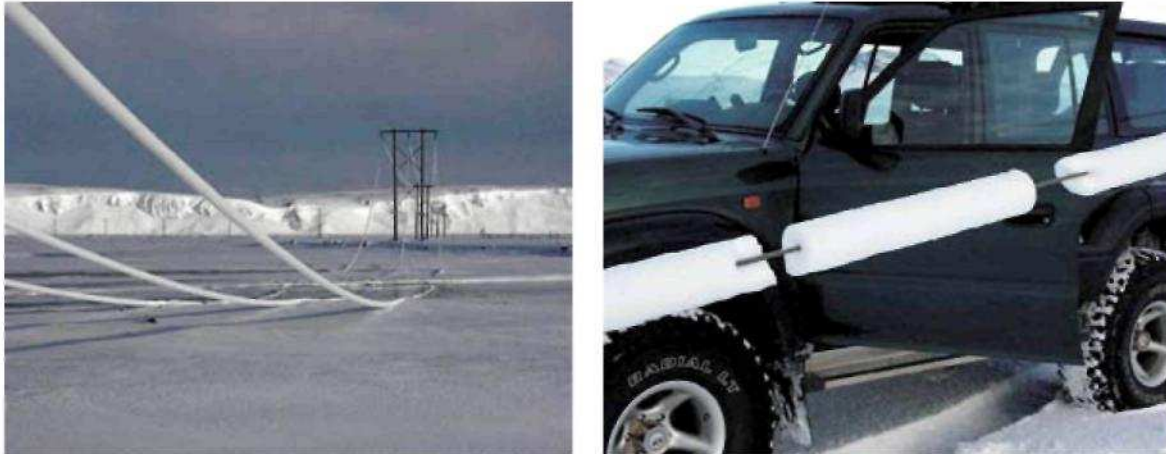
Rys. 10. Przęśło o rozpiętości 268 m i osad lodowy na przewodzie [22]

Na rysunku 10 pokazano przęśło przekroczeniowe linii SN o długości 268 m z sadzią o średnicy od 12 do 15 cm oraz 1 -metrową próbkę przygotowaną do zważenia (po jej zdjęciu z przewodu do specjalnego pojemnika).

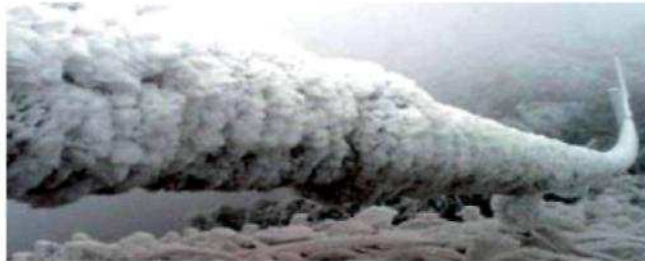
Rys. 11. Oblodzony zerwany przewód napowietrznej linii elektroenergetycznej [15]

ogromne zakłócenia w transporcie drogowych, a także bardzo duże straty w rolnictwie i gospodarce leśnej [15]. Na rysunku 11 pokazano oblodzenie jednego z przewodów zerwanej linii elektroenergetycznej.

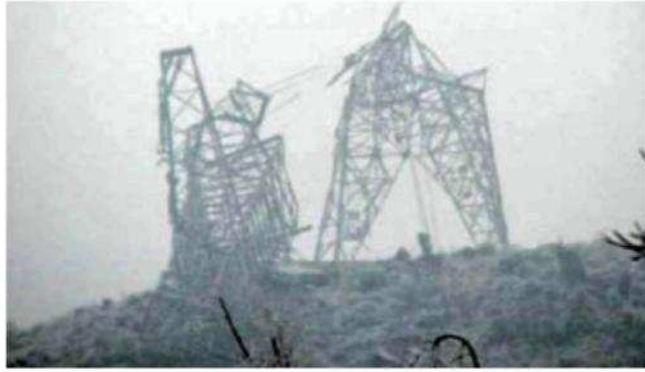
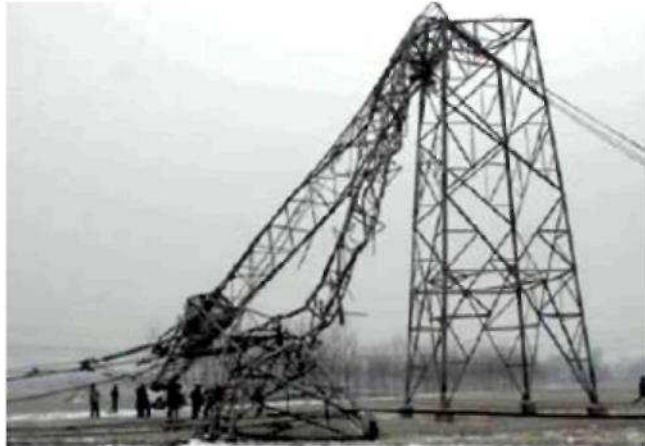
Rys. 12. Uszkodzone słupy przez skrzywienie konstrukcji oraz w wyniku zjawiska „galopady” w przewodzie odgromowym [15]

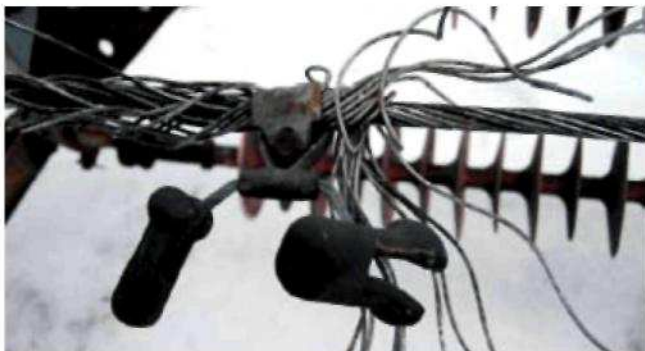
Rys. 13. Zerwanie przewodu przy uchwycie oraz uszkodzone mocowanie izolatora [15]

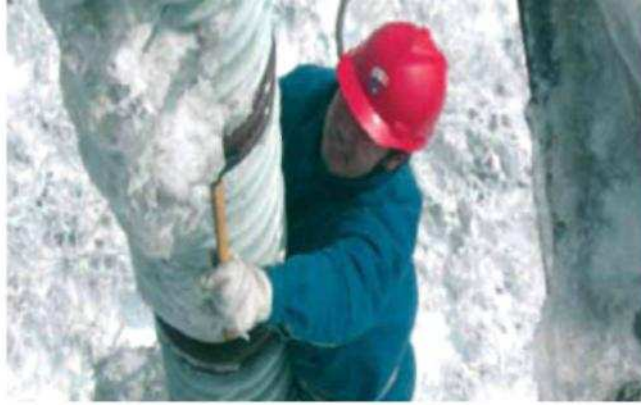
Rys. 14. Usuwanie oblodzenia na izolatorze [15]
